Druckguss:

Lösen von Pulverlack-Haftungsproblemen auf Aluminiumgussteilen

DIE SLICK® 1548 C & POLY SLICK™ 31

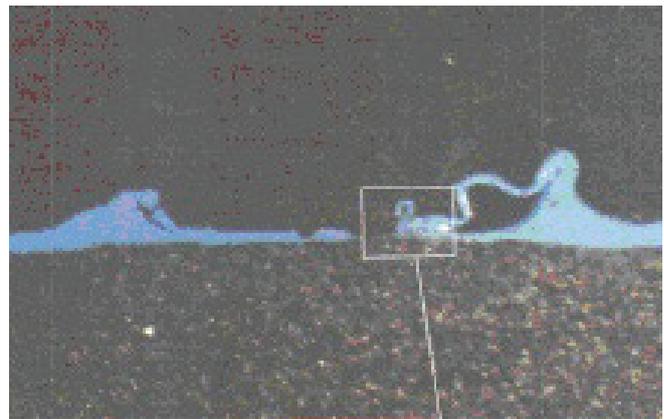
Schließlich wurden Gussteile an das Labor von Quaker Houghton geschickt, um auf eventuelle Rückstände zu prüfen, die zur Ausgasung aus dem Trenn- und Kolbensmierstoff beitragen könnten. Es wurden Fourier-Transformations-Infrarotspektroskopie (FTIR) und Röntgenanalysen durchgeführt, die schwarze Flocken knapp unterhalb der Metalloberfläche zeigten.

Diese Flocken wurden möglicherweise vom Matrizenstahl durch extreme Warmrissbildung oder Nitrid-Schuppen verursacht. Quaker Houghton sandte rohe Gussteile zum Kugelstrahlen, was verbesserte Ergebnisse zeigte. Dies zeigte, dass die schlechte Formqualität die primäre Ursache für die Blasenbildung war und die Formen wurden zum Strahlen ausgeliefert, um einen Teil der Warmrissbildung auf der Form abzuschwächen.

Die Blase im Querschnitt (oben) zeigt eine kollabierte Blase, die einen Verlust der Lackdicke in der Mitte der Blase verursacht
